Nota Técnica N°02: Medición de evaporación y monitoreo hidroquímico Campaña N°1

Campaña de monitoreo trimestral (diciembre 2023)

A21_1115_NT02_v0

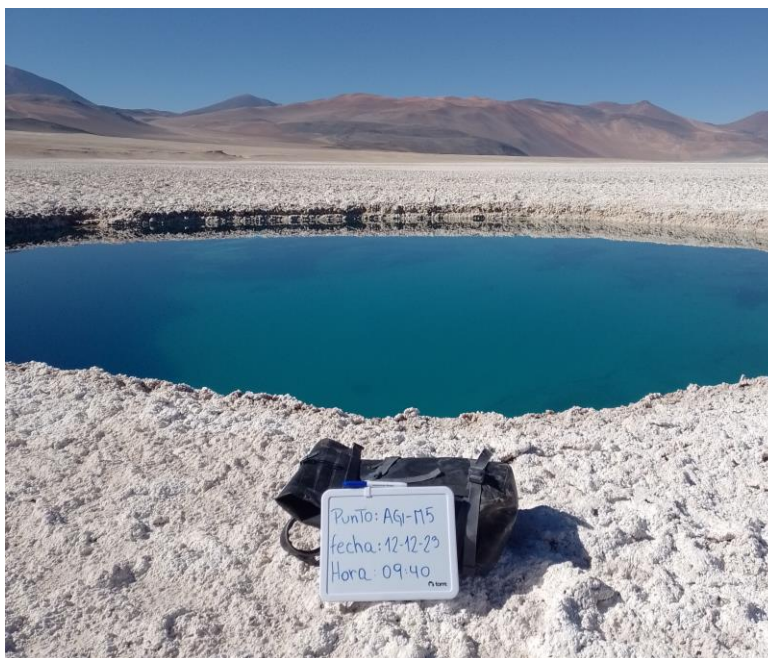
Figura 3-3: Monitoreo hidroquímico en punto de agua superficial AGI-M5 en el salar de Aguilar.

Adicionalmente, en el salar de Aguilar se miden parámetros fisicoquímicos in situ y se toma una muestra de agua para análisis hidroquímico en los puntos AGI-M1¹, AGI-M2, AGI-M3, AGI-BackUp², AGI-M5 y AGI-M6. Cabe señalar que únicamente el punto AGI-M1 corresponde a una muestra de agua subterránea. Los resultados de los parámetros fisicoquímicos in situ indican que los puntos AGI-M4, AGI-M3, AGI-M2 y AGI-M5 registran conductividades del orden de los 100.000 $\mu\text{S}/\text{cm}$ y valores de pH entre 5 y 6 upH. Por su parte, los puntos AGI-M6 y AGI-M1 registran valores de conductividad eléctrica de 36.770 $\mu\text{S}/\text{cm}$ y 3.129 $\mu\text{S}/\text{cm}$, respectivamente y valores de pH de 7,6 upH en ambos puntos. La Figura 3-3 muestra el monitoreo hidroquímico realizado en el punto AGI-M5.

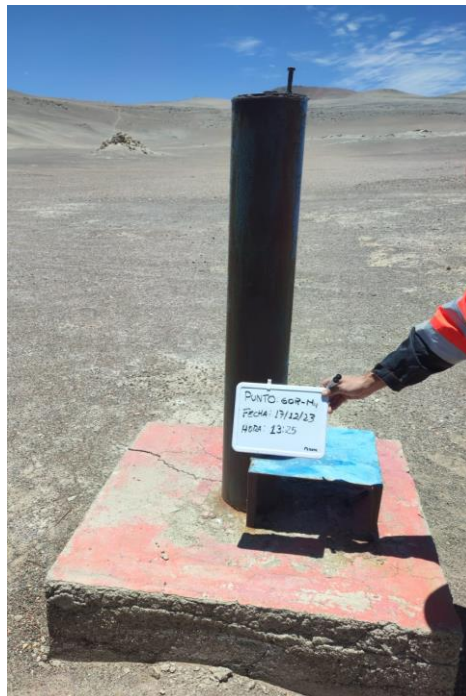
Figura 3-5: Monitoreo hidroquímico en punto de agua subterráneo GOR-M4 en el salar de Gorbea.

³ Originalmente el punto GOR-M4 era superficial, sin embargo, se prioriza muestrear un punto de agua subterránea (conservando la misma etiqueta).

7,55 upH en el punto GOR-M4. Las Figura 3-4 y Figura 3-5 muestran el monitoreo hidroquímico realizado en el punto GOR-M1 y GOR-M4 respectivamente.

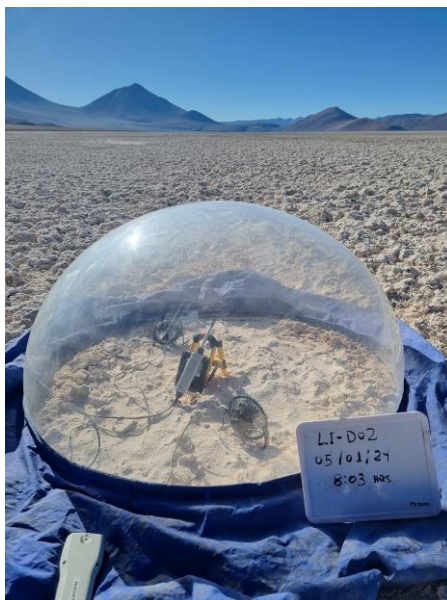
Figura 3-7: Ensayo de evaporación en domo correspondiente al punto LI-D02 ubicado en el Salar La Isla.

- **5 de enero:** se realiza un ensayo de evaporación en dos puntos LI-D01 y LI-D02 localizados en el salar de La Isla. El área donde se posicionan dichos puntos se caracteriza por presentar una costra blanda, la cual se encuentra mezclada principalmente por halita, yeso y arena que, además, se encuentra levantada entre 5 a 10 cm aproximadamente. Por otro lado, con el objetivo de medir el nivel freático, se realiza una calicata a 20 m del punto de ensayo LI-D01, registrando el nivel de agua a los 2 cm. De la misma forma que en el punto anterior se efectúa una calicata a 6 m del punto de ensayo LI-D02, registrando el nivel de agua a los 2 cm. Respecto a la velocidad de viento registrada, se deja constancia que a partir de las 12:03 hrs se registra una velocidad de 2 km/h, valor que comienza a aumentar en el transcurso de la jornada, alcanzando una velocidad de 34,6 km/h en el punto LI-D01. En cuanto a la temperatura, en ambos puntos se registra la máxima de 28°C, y con una nubosidad parcial que comienza a aumentar a las 16:00 hrs, alcanzando en promedio 18% durante la tarde. La Figura 3-7 muestra el ensayo de evaporación realizado en el punto LI-D02.

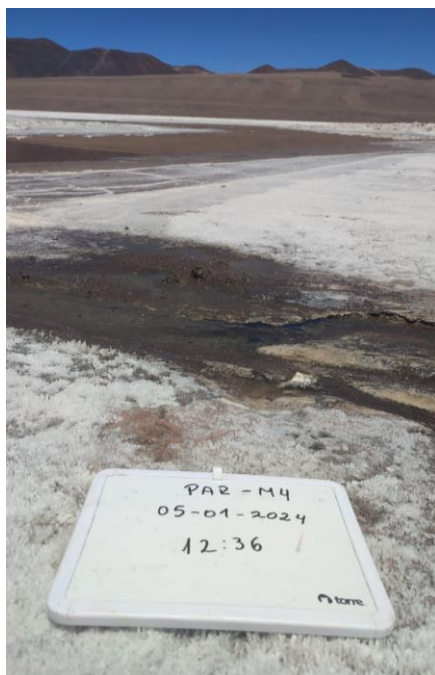
Figura 3-8: Monitoreo hidroquímico en punto de agua superficial PAR-M4 en el salar de Las Parinas.

se registran los siguientes valores de conductividad eléctrica y pH: 167.900 $\mu\text{S}/\text{cm}$ y 7,98 upH (PAR-M1); 200.000 $\mu\text{S}/\text{cm}$ y 7,02 upH (PAR-M3); 40.040 $\mu\text{S}/\text{cm}$ y 8,7 upH (PAR-M4); 186.500 $\mu\text{S}/\text{cm}$ y 7,19 upH (PAR-M5); 125.700 $\mu\text{S}/\text{cm}$ y 8,02 upH (PAR-M6); y 200.000 $\mu\text{S}/\text{cm}$ y 7,25 upH (PAR-BackUp). La Figura 3-8 muestra el monitoreo hidroquímico realizado en el punto PAR-M4.

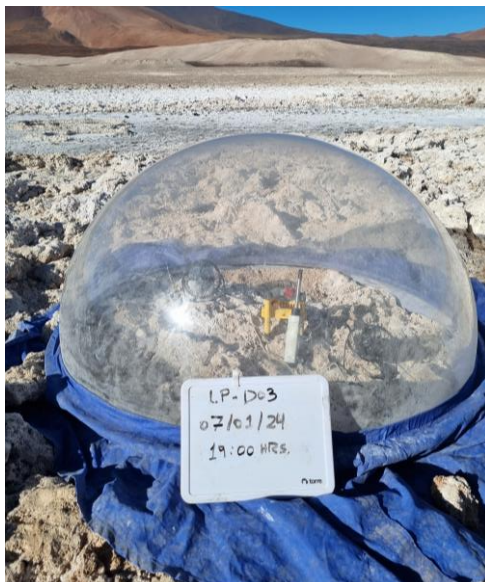
Figura 3-9: Ensayo de evaporación en domo correspondiente al punto LP-D03 ubicado en el salar de Las Parinas.

- **7 de enero:** se realizan dos ensayos de evaporación, el primero en el salar de Las Parinas (LP-D03) y el segundo en el salar de La Isla (LI-D05). El punto LP-D03 se ubica sobre terreno compuesto por costra salina mezclada con sedimentos, cuya altura es de 10 a 35 cm. Se registra el nivel freático a los 30 cm, a través de una calicata localizada a 5 m del ensayo. En cuanto al punto LI-D05, este se localiza sobre un suelo de evaporita de 2 cm de espesor, además, debajo de la evaporita se identifica arcilla plástica con presencia de arena. Al igual que el punto anterior, se registra el nivel freático a los 6 cm, mediante una calicata localizada a 24 m del ensayo de domo. Respecto a las mediciones durante el ensayo, se registra la máxima velocidad de viento y temperatura en el punto LI-D05, alcanzando valores de 31 km/h y 31,8°C respectivamente, además, se registra 0% de nubosidad durante el día. La Figura 3-9 muestra el ensayo de evaporación realizado en el punto LP-D03.

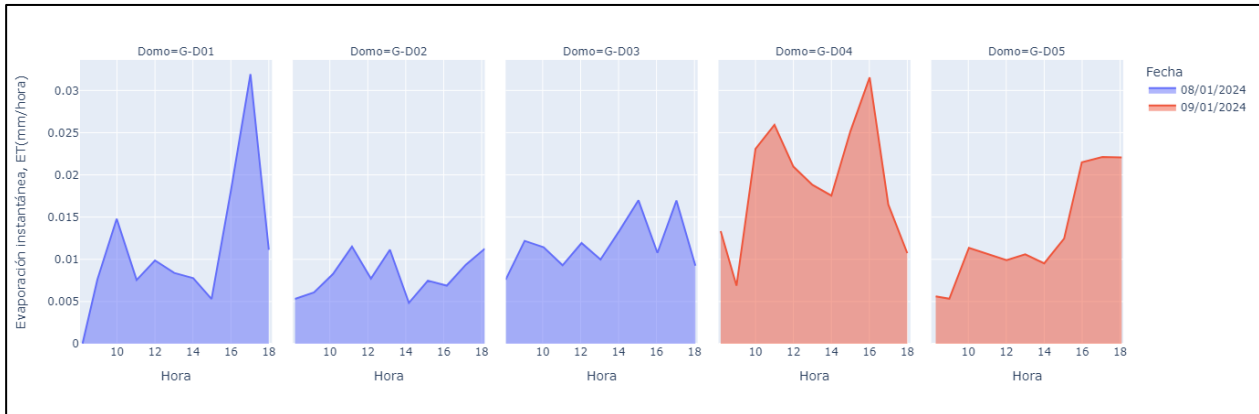
Figura 5-2: Series diarias de ensayos de evaporación de domos en el salar de Gorbea.

En la Figura 5-2 se presentan los resultados de evaporación para el salar de Gorbea. Cabe destacar los resultados del ensayo del domo G-D04, que presenta valores superiores de evaporación al resto de los puntos. Lo anterior radica en su ubicación en las cercanías de una zona de laguna.

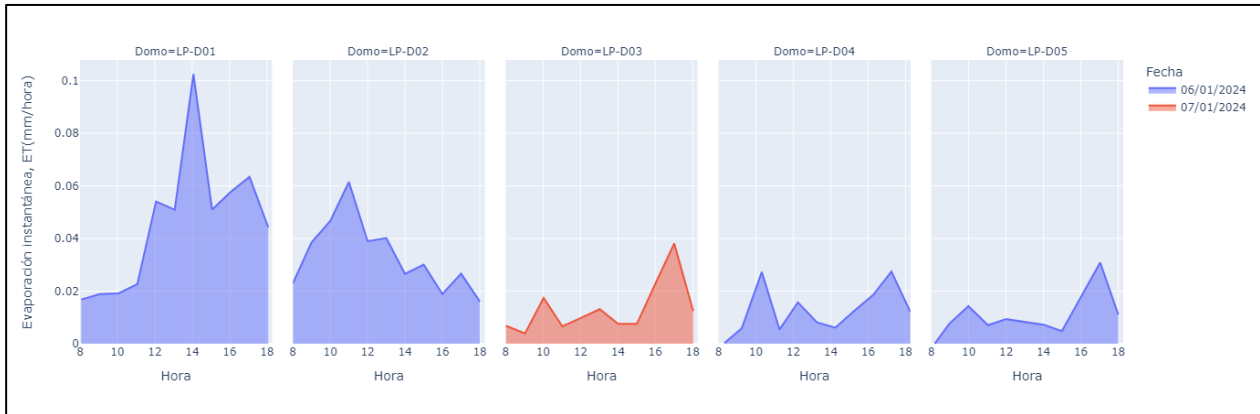
Figura 5-4: Series diarias de ensayos de evaporación de domos en el salar de Las Parinas.

Los resultados de evaporación por la técnica del domo para el salar de Las Parinas se presentan en la Figura 5-4. A pesar de que existe una diferencia entre las evaporaciones obtenidas en el par de domos LP-D01 y LP-D02 con el resto de los puntos, este par se valida por la cercanía que hay entre ellos. El resto de los puntos se validan debido a la correspondencia con la temperatura y el viento.

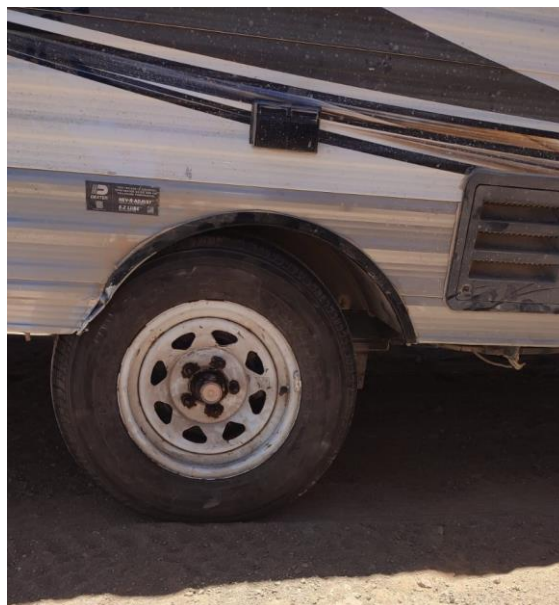
Figura 6-1: Desplazamiento de la rueda derecha de la casa rodante.

El día 16 de diciembre 2023 se presentan problemas con la rueda derecha de la casa rodante, producto del quiebre del eje longitudinal, en consecuencia, se genera un desplazamiento de aproximadamente 10 centímetros hacia la parte trasera del vehículo (Figura 6-1). Posteriormente, el 17 de diciembre, la casa rodante es retirada y transportada hacia Antofagasta por un camión grúa.

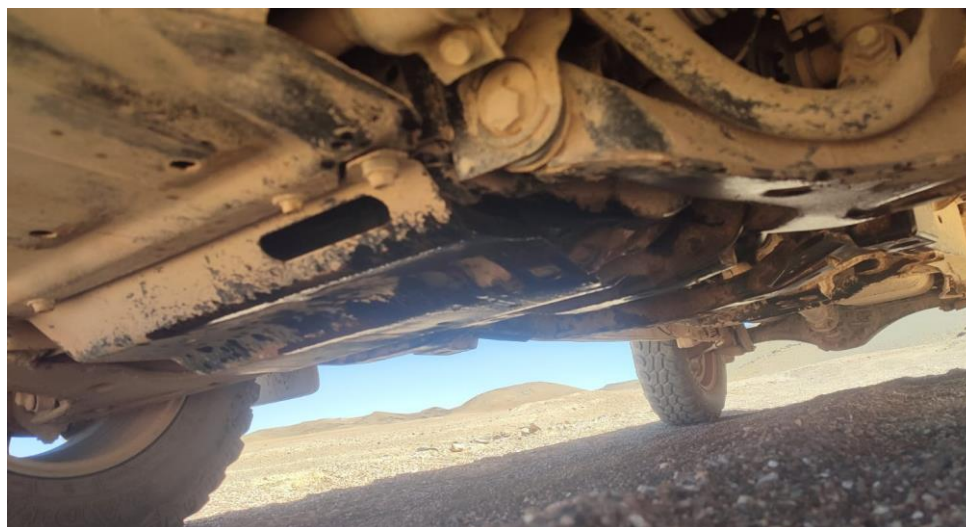
Figura 6-2: Fuga de líquido del sistema hidráulico en camioneta.

Adicionalmente, el día 19 de diciembre 2023 la camioneta DSAL-CAMI-T34 presenta problemas de fuga de líquido del sistema hidráulico, imposibilitando su conducción (Figura 6-2). Cabe señalar que el líquido filtrado fue recogido y depositado en bolsas, para su posterior transporte y desechado. Luego, el día 20 de diciembre, la camioneta es retirada y transportada hacia Antofagasta por un camión grúa (Figura 6-3).
