AMPHOS ²¹ an RSK company		REGISTRO 04-01 MEDICIÓN EVAPORACIÓN CON DOMO				G-D01	
Proyecto:	1115				Este 530.166	Norte 7.190.732	Elevación 3.961
Fecha	24-10-2024

AMPHOS ²¹ an RSK company		REGISTRO N° MEDICIÓN EVAPORACIÓN CON DOMO				G-D02	
Proyecto:	1115 H-04				Este 529.730	Norte 7.189.292	Elevación 3.987
Fecha	24-10-2024

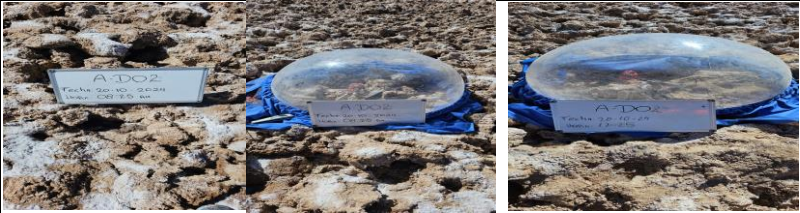
REGISTRO N° MEDICIÓN EVAPORACIÓN CON DOMO				A-D02	
Proyecto:	1115 H-04				Este	Norte	Elevación
Fecha	20-10-2024				509.249	7.141.110	3.320
Domo	Domo 2 - vaisala 1

Nivel freático	Nivel freático a 0,40 m desde laguna de salar a 10 m del punto de ensayo. Conductividad eléctrica 215800 us/cm						
Descripción suelo	Área a ensayar presenta costra salina de alta dureza y rugosidad color marrón. Costra con 20 cm de altura.						
Descripción entorno	Camino llega directo al punto a ensayar, en sector sur existe un cerro a unos 50 m del punto.						
N°Registro	Horario	Vel. Viento (km/h)	Temperatura (°C)	% de Nubosidad	Radiación directa (Marcar ✓/X)	Anomalía climática	Observaciones
1	8:25	0	7,3	0%	✓	-	
2	9:25	0	8,6	0%	✓	-	
3	10:25	2,5	23,4	0%	✓	-	
4	11:25	8,7	20,5	0%	✓	-	
5	12:25	10	25,2	0%	✓	Viento constante	
6	13:25	29	24,3	0%	✓	Viento constante	
7	14:25	29	24,9	0%	✓	Viento constante	
8	15:25	32,6	22,9	0%	✓	Viento constante
